**Информация о несчастных случаях со смертельным исходом
на энергоустановках организаций, подконтрольных органам
Ростехнадзора, за 7 месяцев 2019 года**

**1. Анализ несчастных случаев со смертельным исходом, произошедших
в поднадзорных Ростехнадзору организациям**

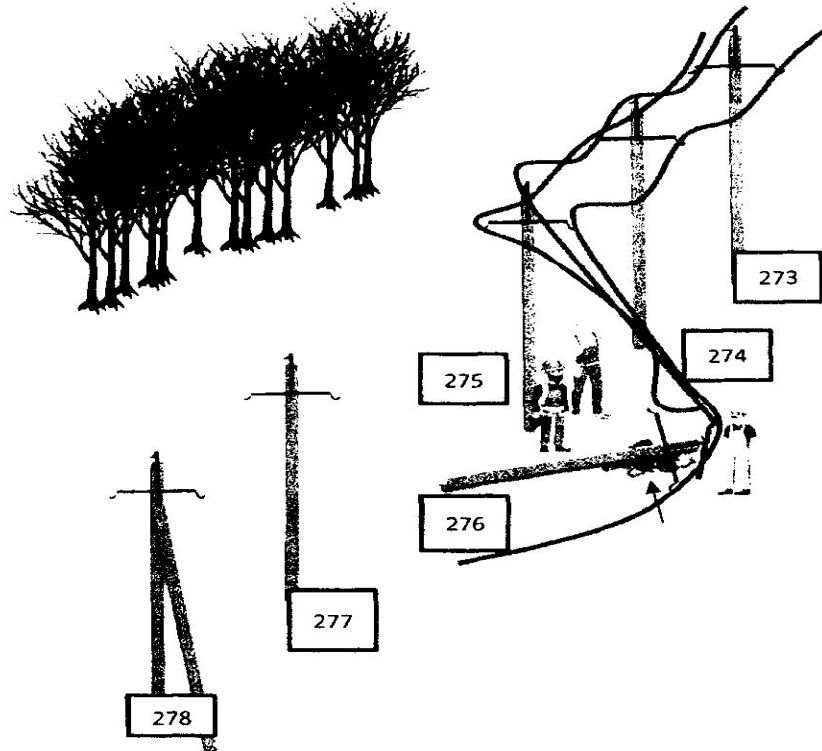
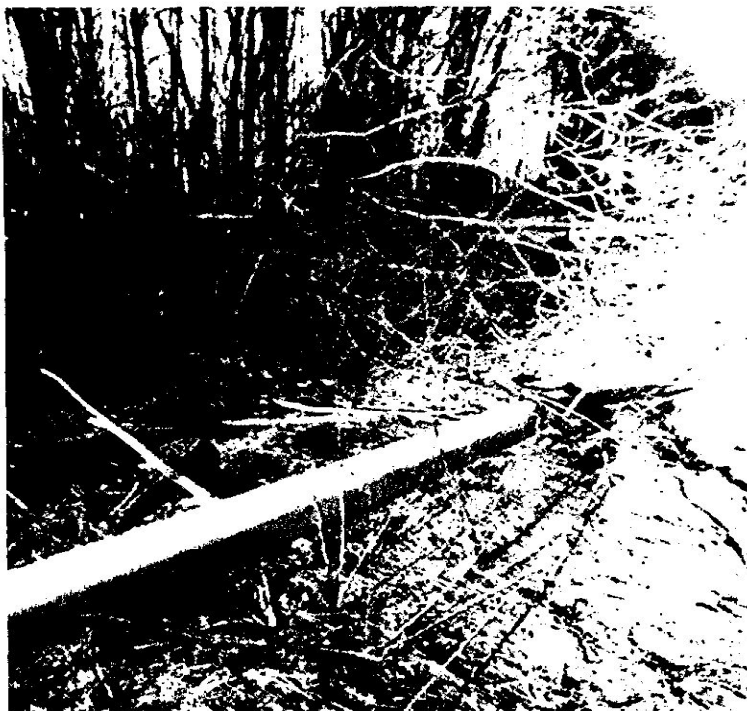
Схема места происшествия несчастного случая

При проведении визуального осмотра опор на прочность и устойчивость трещин и сколов члены бригады не обнаружили, и после комплекса подготовительных работ была дана команда подняться на опоры для освобождения проводов от вязки и дальнейшего их наращивания на земле и натяжки. При спуске с опоры, на которой находился пострадавший монтажёр по защите подземных трубопроводов от коррозии группы ремонта вдольтрассовых высоковольтных линий и средств электрохимзащиты участка обслуживания энергетического оборудования, участка ремонта и наладки энергетического оборудования базы производственного обслуживания (далее – монтажёр), она начала наклоняться в сторону другой опоры и упала. Пострадавший, закреплённый к опоре средствами защиты от падения с высоты, упал вместе с ней, получил тупую сочетанную травму тела, несовместимую с жизнью.

Нарушение технологического процесса. Работы по натяжке проводов ВЛ проводились в пролёте между промежуточной и анкерной опорами в нарушении требований технологического процесса выполнения работ по технологической карте монтажа проводов воздушных линий 0,4-10 кВ на железобетонных опорах от 06.04.2018, что повлекло за собой разрушение у основания

и падение опоры № 276 на монтажника (нарушение п. 38.1 Правил по охране труда при эксплуатации электроустановок, утверждённых приказом Минтруда России от 24.07.2013 № 328н, зарегистрированным Минюстом России 12.12.2013, рег. № 30593 (далее – ПОТЭО)).

Неудовлетворительная организация производства работ. В неполном объёме проведены мероприятия по проверке достаточной устойчивости и прочности опоры, в том числе её основания, перед подъёмом работника на опору (нарушение пп. 38.2, 38.3 ПОТЭО).

Исполнитель работ находился на опоре линии ВЛ во время производства работ со стороны натяжения проводов (нарушение пп. 38.5, 38.15 ПОТЭО).

Трассу вдольтрассовой ВЛ-10 кВ «Пермь-Кама» на участке 1275-1292 км МП «Сургут-Полоцк» расчищена от кустарников и деревьев для поддержания установленной проектом ширины просеки. Вырублены деревья, создающие угрозу падения на провода и опоры с последующим уведомлением об этом организации, в ведении которой находятся насаждения. На всех опорах восстановлены порядковые номера опор, номер ВЛ или её условное обозначение, предупреждающие плакаты.
